## 5. TABELA, GEOLOGIA DO LOCAL, BOLETINS DE AVALIAÇÃO DO ENSAIO DE SONDAGEM, LAUDO DE ESCLEROMETRIA E IDENTIFICAÇÃO DAS ARMADURAS

CLIENTE: AGENCIA BRASILEIRA DE APOIO A GESTAO DO SUS -  
 AqSUS  
 OBRA: Galpão-depósito do Distrito Sanitário Especial Indígena Yanomami  
 LOCAL: Avenida Capitão Ene Garcez, n° 1874, Centro em Boa Vista - RR, 69305-135.

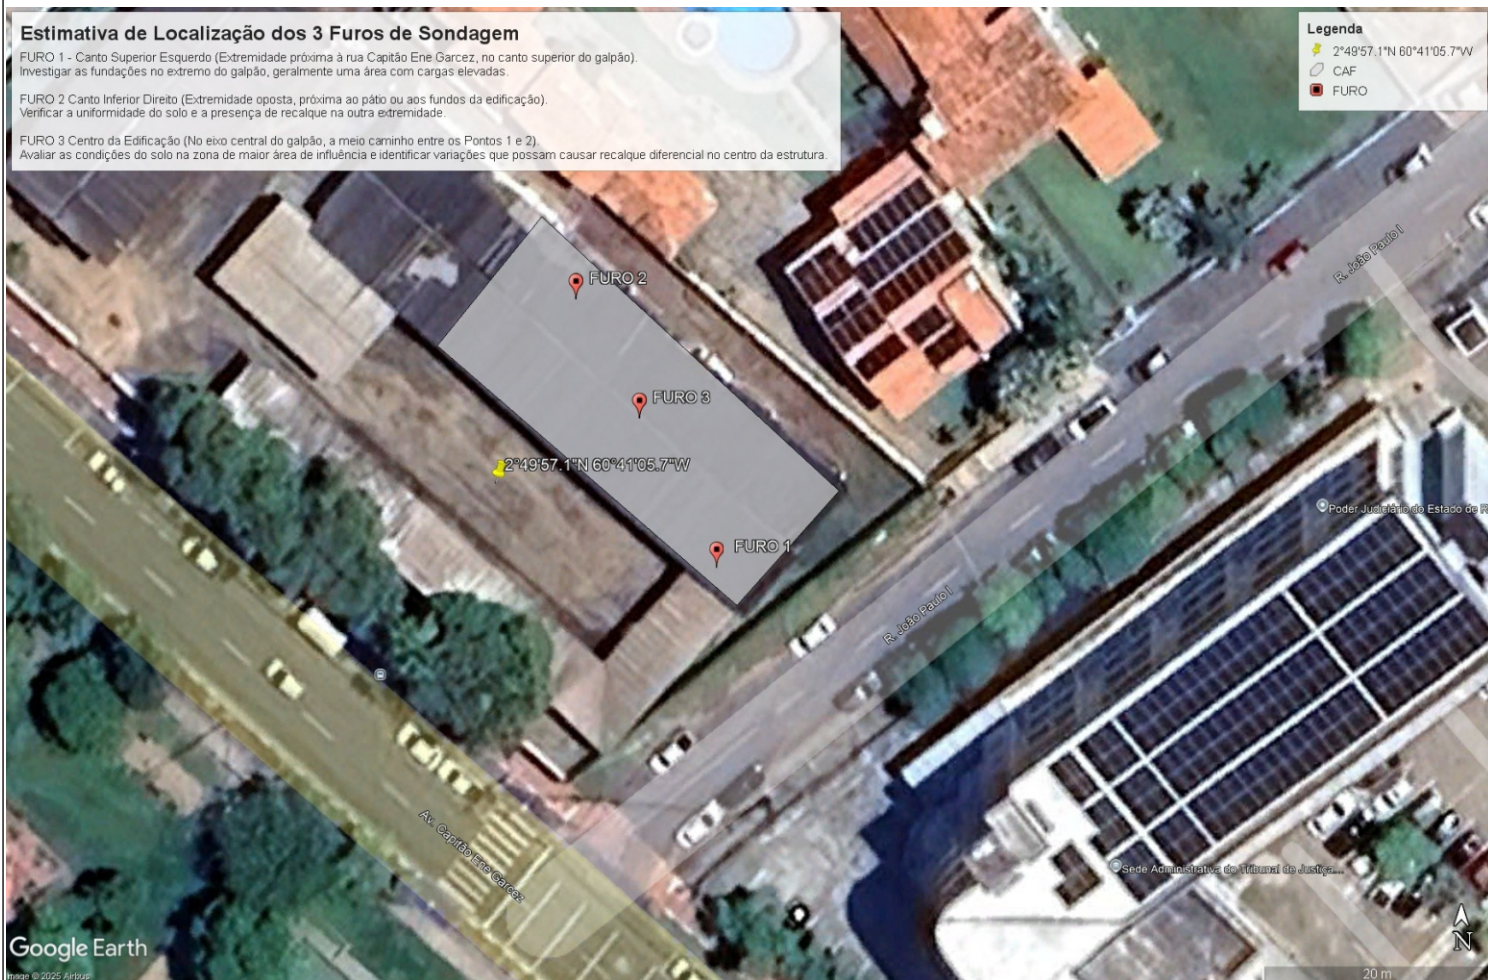
# CROQUI DE LOCALIZAÇÃO DOS FUROS DE SONDAGEM

FURO 1 - Canto Superior Esquerdo (Extremidade próxima à rua Capitão Ene Garcez, no canto superior do galpão).  
Investigar as fundações no extremo do galpão, geralmente uma área com cargas elevadas.

FURO 2 Canto Inferior Direito (Extremidade oposta, próxima ao pátio ou aos fundos da edificação).  
Verificar a uniformidade do solo e a presença de recalque na outra extremidade.

FURO 3 Centro da Edificação (No eixo central do galpão, a meio caminho entre os Pontos 1 e 2).  
Avaliar as condições do solo na zona de maior área de influência e identificar variações que possam causar recalque diferencial no centro da estrutura.
